INFORME DE SEGUIMIENTO A SITIOS DE DISPOSICIÓN FINAL

**EMPRESA DE SERVICIOS PÚBLICOS DE
GRANADA
“RELLENO SANITARIO LA GUARATARA”**

**SUPERINTENDENCIA DELEGADA PARA ACUEDUCTO,
ALCANTARILLADO Y ASEO
DIRECCIÓN TÉCNICA DE GESTIÓN DE ASEO
Bogotá D.C., junio de 2019**

El presente informe, se realiza con base en la información reportada en el SUI por el prestador y la suministrada en la última visita adelantada los días 30 y 31 de mayo de 2019 por la Dirección Técnica de Gestión de Aseo, con el fin de verificar las condiciones actuales de la operación en el Relleno Sanitario La Guaratara que realiza la EMPRESA DE SERVICIOS PÚBLICOS DE GRANADA en el municipio de Granada, Meta.

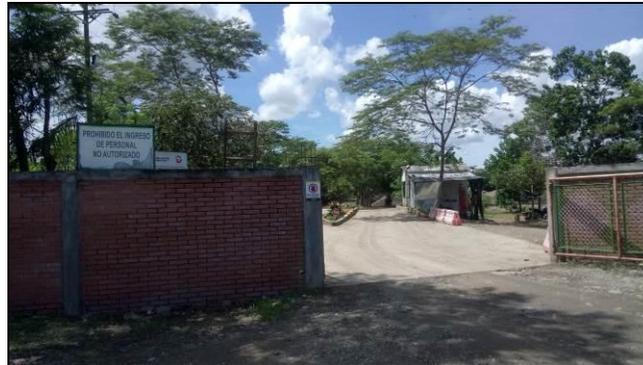
Foto 4

El sitio no cuenta con caseta de vigilancia y control de entrada, tan solo presenta puerta de acceso.

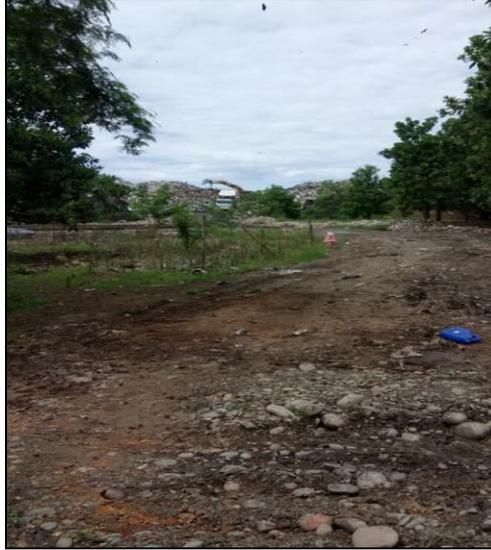
Ahora bien, dentro del sitio se identifican tramos de vía pavimentada y destapada, el punto de acceso al frente de trabajo se encuentra parcialmente pavimentado, este último no se observó con restricciones de movilidad. Por otra parte, se identificó un punto bajo en la vía donde se almacena agua lluvia que limita el paso de vehículos, a lo que el prestador señaló que corresponde a la zona donde actualmente están adelantando trabajos de adecuación del vaso 9.

Foto 18 Tramo de vía destapada que conduce al actual frente de trabajo

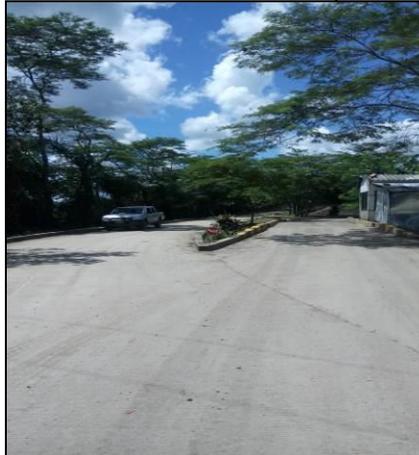
Al interior del sitio se encuentra una báscula camionera electromecánica donde se registra el pesaje de vehículos a la entrada y a la salida del mismo, esta tiene una capacidad de pesaje de 40 toneladas la cual se encontró en esta visita en estado operativo, a diferencia del año 2018 la cual presentaba averías. Se cuenta con planilla de registro de pesaje, así mismo tal información se diligencia en un archivo de Microsoft excel.

Foto 7 Báscula sitio de disposición

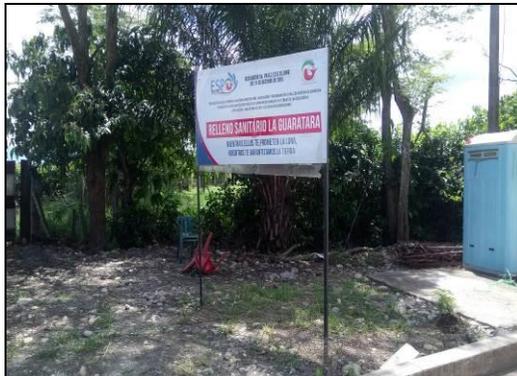
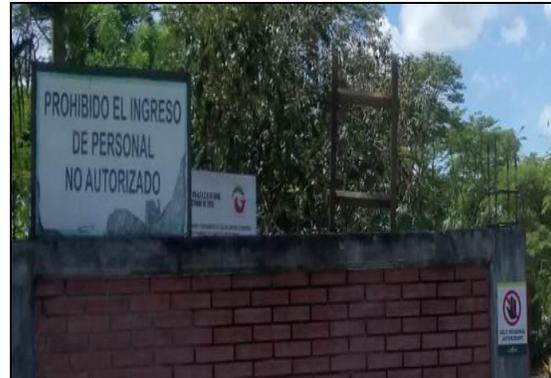
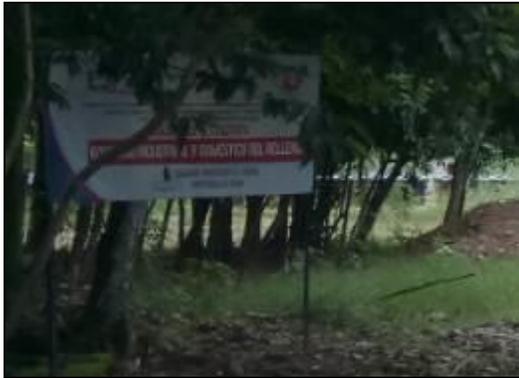
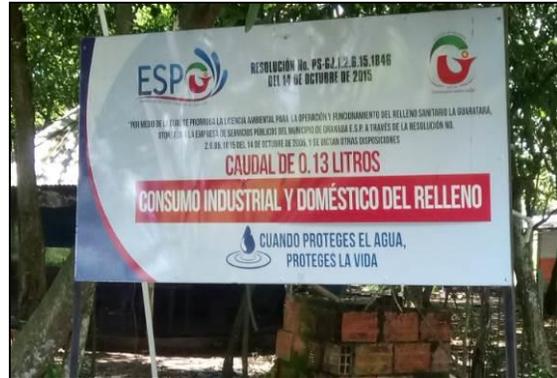
Dentro del sitio se identifica escasa señalización de áreas de operación y de seguridad, situación que persiste, dado que esta observación fue hecha en la visita realizada por la Superservicios en el año 2018. A continuación, se presentan las vallas informativas encontradas.

Fotos 12, 13, 14 y 15 Vallas informativas

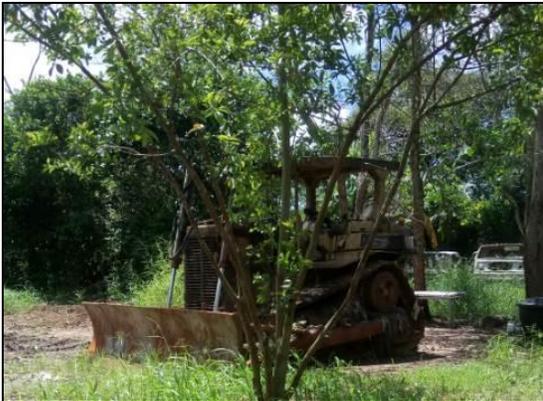
En el recorrido por el sitio se identificó 1 retroexcavadora en operación en el frente de trabajo, 1 bulldózer estacionado del cual el prestador explicó que se encontraba averiado, frente al particular, fue señalado que la primera semana de junio iba a realizar su reparación.

Foto 19 Bulldózer averiado

Teniendo en cuenta que solamente está en funcionamiento la retroexcavadora, el prestador presuntamente se encuentra incumpliendo lo establecido el reglamento operativo del sitio de disposición final.

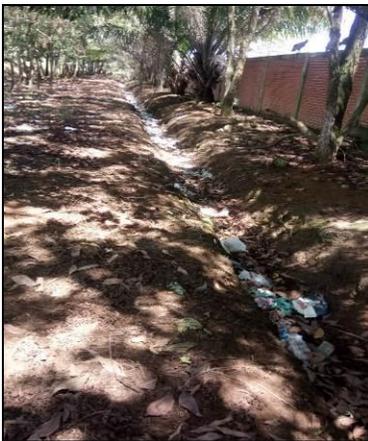
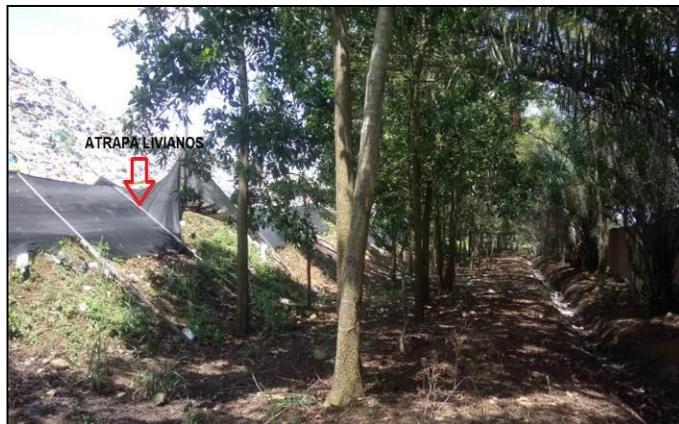
Foto 27 Atrapa livianos caido

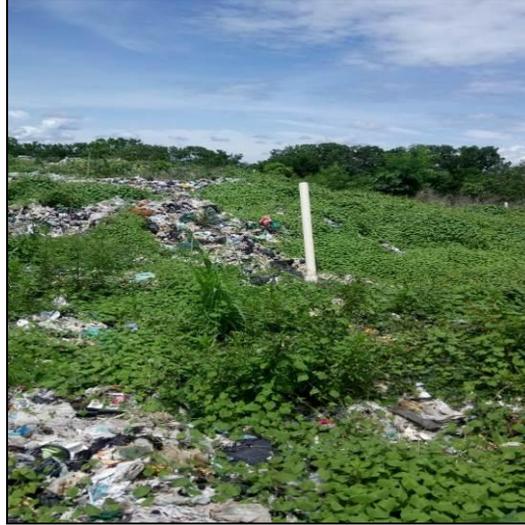
Con relación a la inspección realizada por la Superservicios en el año de 2018, se identificó en la visita de la presente vigencia que aún se encuentran sin adelantar la clausura del vaso 11. Al respecto, el prestador explicó que se tiene proyectado estudiar la posibilidad de continuar disponiendo allí, por lo que aún dicha zona como se verificó en campo no cuenta con cobertura definitiva y presenta maleza. Lo anterior es un presunto incumplimiento por parte del prestador de acuerdo con lo dispuesto en el numeral 5 del artículo 2.3.2.3.3.1.9 del Decreto 1077 de 2015.

Foto 28 Masa de residuos descubierta vaso 11, con chimenea con pérdida de verticalidad

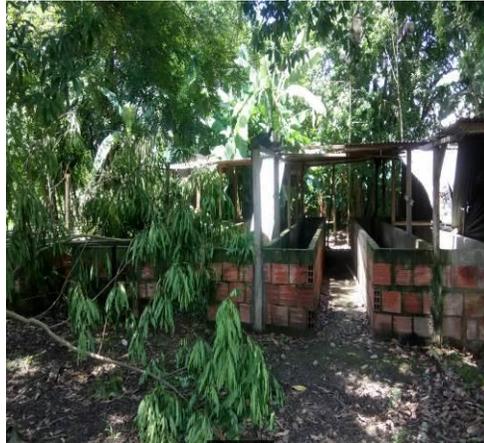
Por otra parte, se observó que se cuenta con infraestructura para adelantar las actividades de lombricultura. Sin embargo, la misma no está en funcionamiento y adicionalmente existe una estructura que se destina a compost, al respecto se apreciaron dos pilas de las cuales señaló el prestador que lo operarios efectúan el volteo, no obstante, no se lleva registro de la actividad, el producto de esta actividad se emplea al interior del sitio de disposición final.

Foto 34 Infraestructura para lombricultura

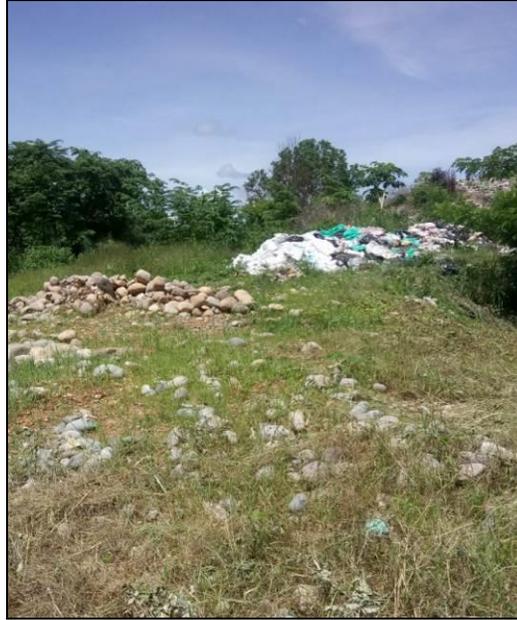
En el recorrido se apreciaron residuos dispuestos en una zona que ya no está operativa.

Foto 36 Residuos dispuesto en zona ya no operativa

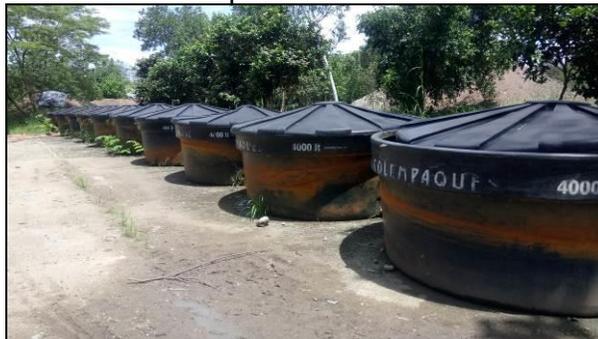
Así mismo, se apreció que se cuenta con red de drenaje de lixiviados, al respecto el prestador explicó que los vasos se encuentran interconectados. Al igual que en la visita realizada por la Entidad en el año 2018, se observó un sistema evaporativo de 10 tanques de plástico de 4000L, el cual en esta oportunidad no se encontraba en funcionamiento, al respecto se informó que se ha ido desmantelando este sistema y que actualmente el mismo no es empleado.

Foto 37 Sistema evaporativo fuera de funcionamiento

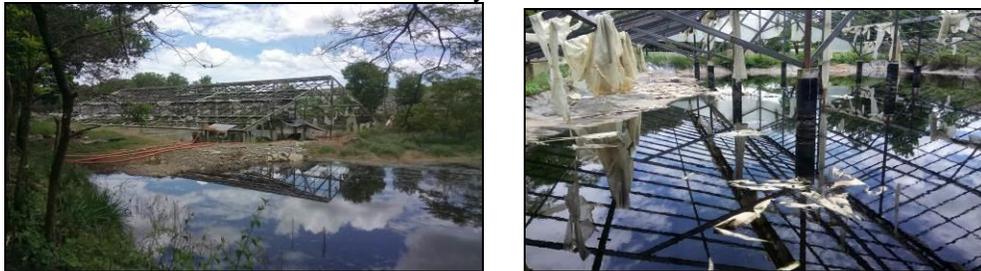
Foto 39 y 40 Piscina

Actualmente, se tiene una caja de bombeo de 50 m³ y una piscina de 3.264m³, este última presenta una estructura de techo con la cobertura en plástico roto del cual algunos de los pedazos se encuentran al interior del mismo, la geomembrana se aprecia con burbuja en uno de los puntos, el sistema empleado por el prestador corresponde a la recirculación y evaporación de los lixiviados.

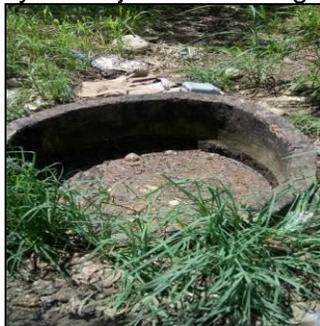
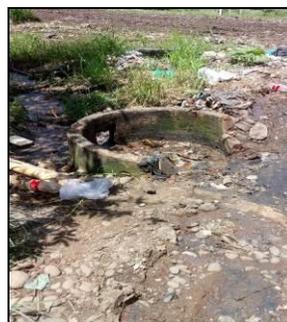
Aunado a lo anterior existe una zona del sitio de disposición final donde los vehículos que ingresan pueden realizar la respectiva descarga de lixiviados, de acuerdo con lo verificado en campo, las mismas carecen de tapas, se apreció un borde de una de estas roto y adicionalmente se percibió olores ofensivos.

Fotos 47 y 48 Cajas de descarga de lixiviados vehículos de recolección

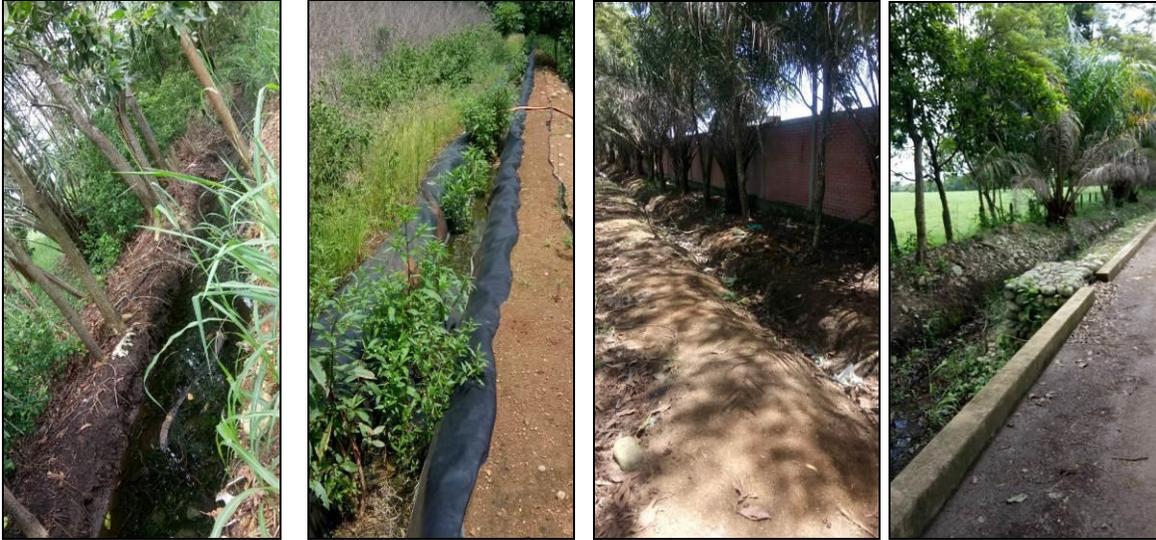
Por su parte, las cunetas que están en el perímetro de los vasos que conforman el sitio de disposición final algunas presentan crecimiento de material vegetal.

Fotos 49, 50, 51 y 52 Cunetas perímetro del sitio y cunetas vasos

- Es necesario que el prestador realice mantenimiento a las cunetas que presentan crecimiento de material vegetal,
- Teniendo en cuenta que el prestador no realiza monitoreo del agua de infiltración y de escorrentía estaría presuntamente incumpliendo con el literal g del numeral 2.3.2.3.3.1.7 del Decreto 1077 de 2015 sobre control de agua de infiltración y escorrentía.
