INFORME DE SEGUIMIENTO A SITIOS DE DISPOSICIÓN FINAL

**EMPRESA DE SERVICIOS PÚBLICOS DE
GRANADA
“RELLENO SANITARIO LA GUARATARA”**

**SUPERINTENDENCIA DELEGADA PARA ACUEDUCTO,
ALCANTARILLADO Y ASEO
DIRECCIÓN TÉCNICA DE GESTIÓN DE ASEO
Bogotá D.C., junio de 2019**

El presente informe, se realiza con base en la información reportada en el SUI por el prestador y la suministrada en la última visita adelantada los días 30 y 31 de mayo de 2019 por la Dirección Técnica de Gestión de Aseo, con el fin de verificar las condiciones actuales de la operación en el Relleno Sanitario La Guaratara que realiza la EMPRESA DE SERVICIOS PÚBLICOS DE GRANADA en el municipio de Granada, Meta.

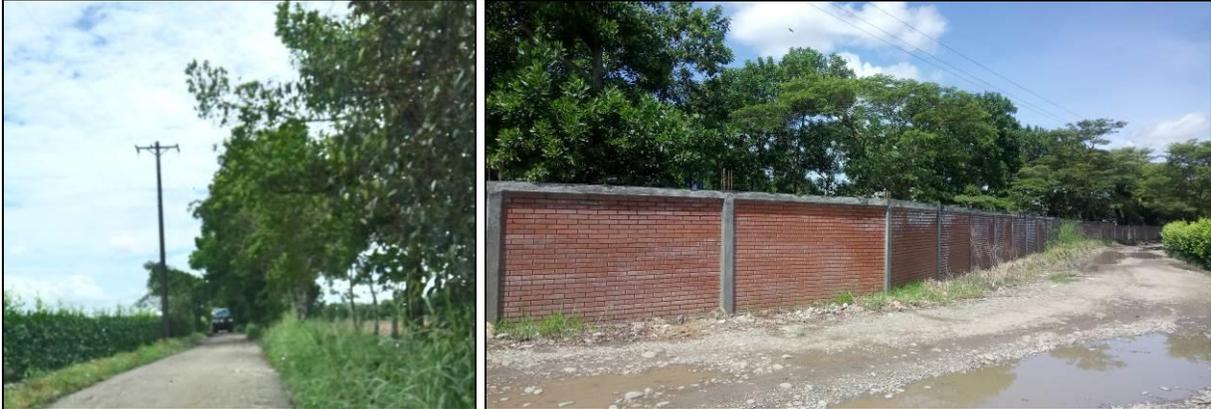
Como se presenta en las siguientes fotografías, la vía de acceso desde la cabecera municipal de Granada –Meta presenta un tramo corto pavimentado, la mayor parte de la vía se encuentra destapada. Sin embargo, se observan condiciones favorables para la circulación.

Fotos 5 y 6 Vía de ingreso al sitio de disposición final

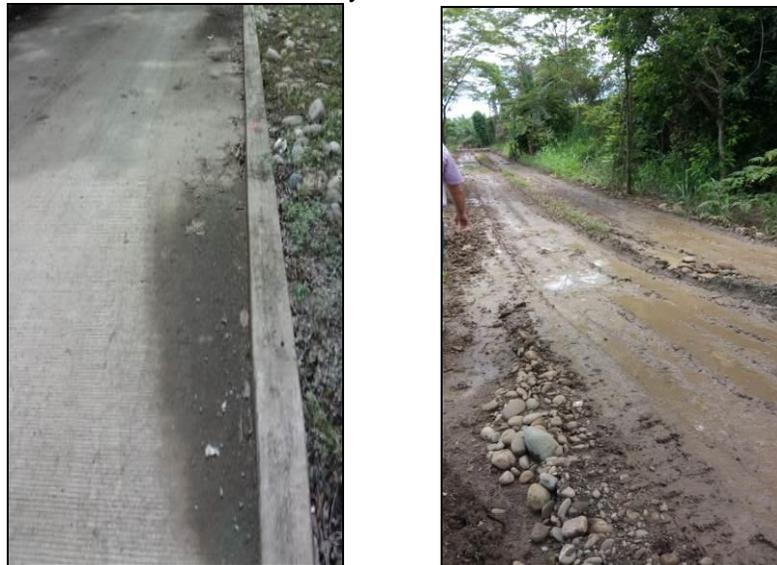
Ahora bien, dentro del sitio se identifican tramos de vía pavimentada y destapada, el punto de acceso al frente de trabajo se encuentra parcialmente pavimentado, este último no se observó con restricciones de movilidad. Por otra parte, se identificó un punto bajo en la vía donde se almacena agua lluvia que limita el paso de vehículos, a lo que el prestador señaló que corresponde a la zona donde actualmente están adelantando trabajos de adecuación del vaso 9.

Fotos 16 y 17 Vías interna

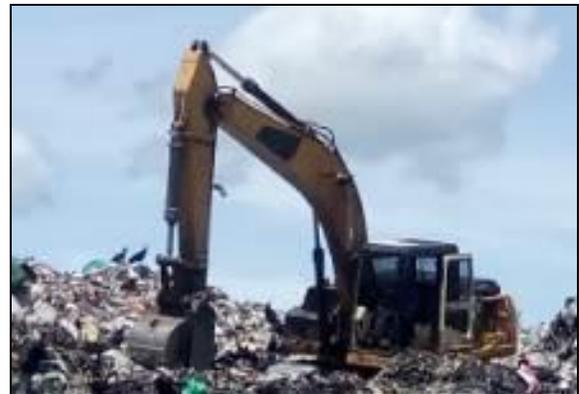
Foto 20 Retroexcavadora

En el recorrido por el sitio se identificó 1 retroexcavadora en operación en el frente de trabajo, 1 bulldózer estacionado del cual el prestador explicó que se encontraba averiado, frente al particular, fue señalado que la primera semana de junio iba a realizar su reparación.

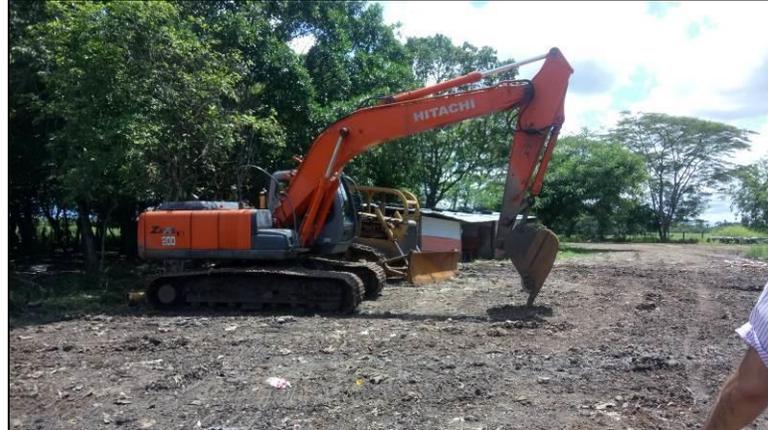
Por otra parte, se hallaron dos retroexcavadoras en el área donde se están adelantando las obras de reconfiguración del vaso 9, así mismo, una retroexcavadora y un bulldózer parqueados, sobre lo cual se manifestó que es maquinaria empleada solamente por el contratista que está adelantando dicha actividad, la cual se muestra seguidamente.

Foto 21 Maquinaria contratista

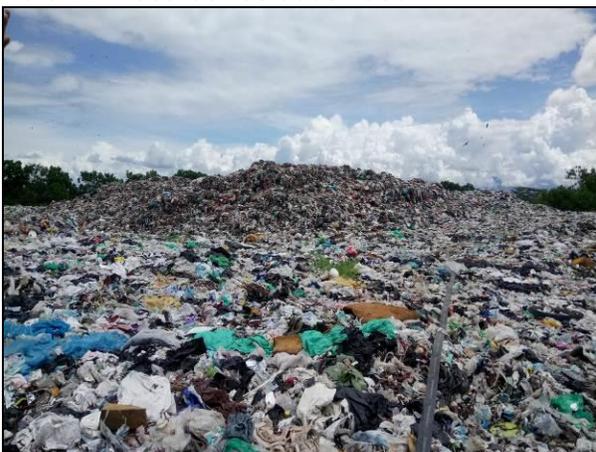
Foto 22 Masa de residuos vaso 12

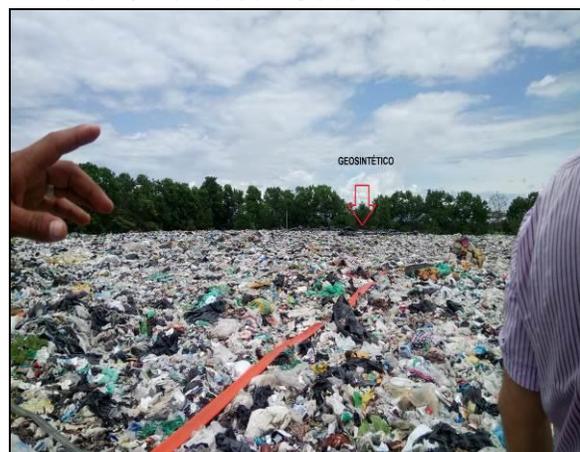
Foto 23 Punto con Geosintético

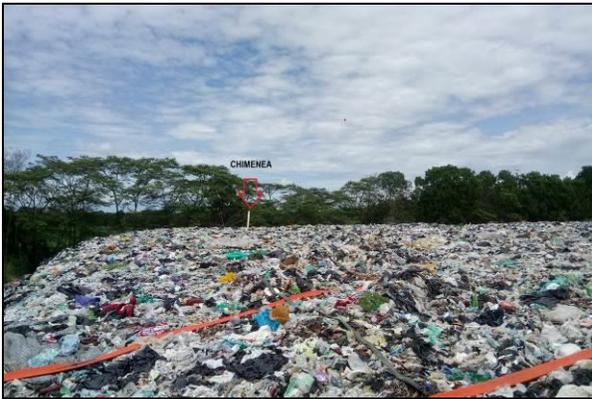
Foto 25 Frente de trabajo

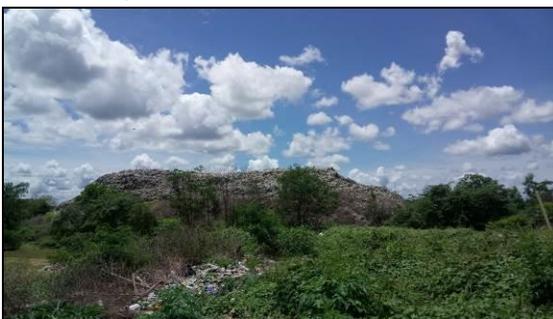
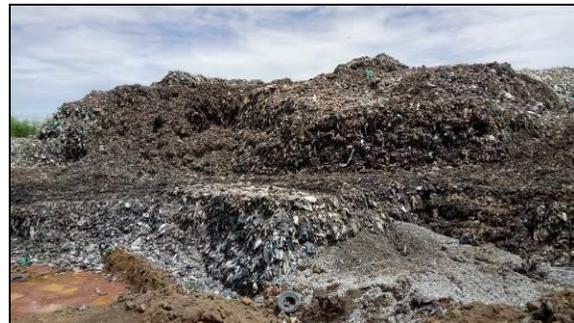
Actualmente, según lo informado por el prestador con el apoyo de la Empresa de Servicios Públicos del Meta Edesa S.A ESP -EDESA, se está ejecutando el proyecto de adecuación del vaso 9, del cual se han venido realizando las siguientes actividades: i) remoción de la masa de residuos en su totalidad, ii) adecuación de geomembrana, iii) instalación de chimeneas, iv) llenado del vaso, v) compactación de la masa de residuos. En el momento de la visita se apreció la maquinaria operando en esta zona del sitio, según lo manifestado se prevé que, a mediados del mes de julio de 2019, se culmine con la actividad de acuerdo con el plazo de seis meses pactados en el contrato No. 192 del 26 de noviembre de 2018.

Fotos 29 y 30 Masa de residuos extraída del vaso 9

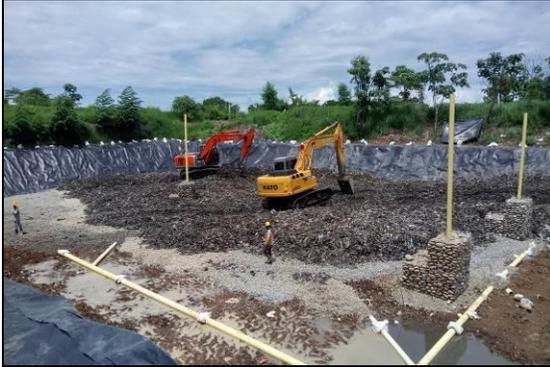
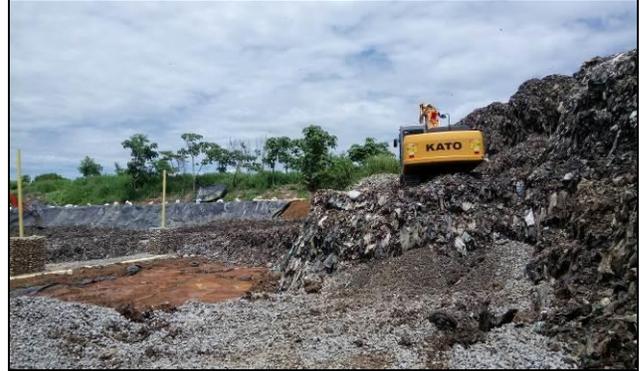
Fotos 31 y 32 Labores de adecuación vaso 9

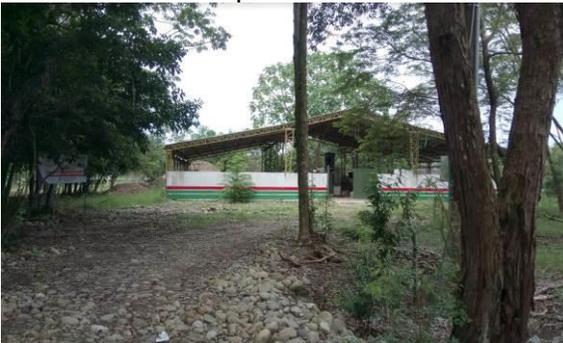
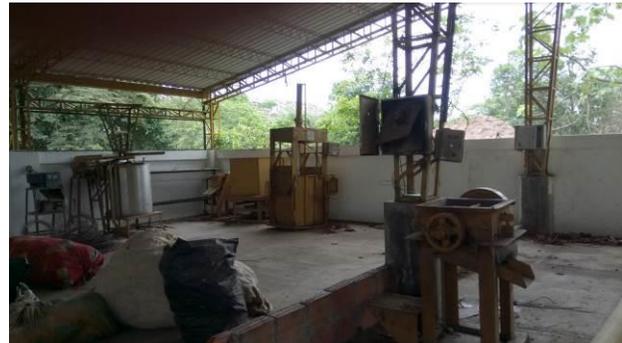
Al igual que en la vigencia 2018, en la visita adelantada por la Superservicios en mayo de 2019, se identificó que se tiene un área para realizar clasificación y transformación de residuos de residuos, así como maquinaria las cuales están en desuso.

Foto 33 Área de aprovechamiento

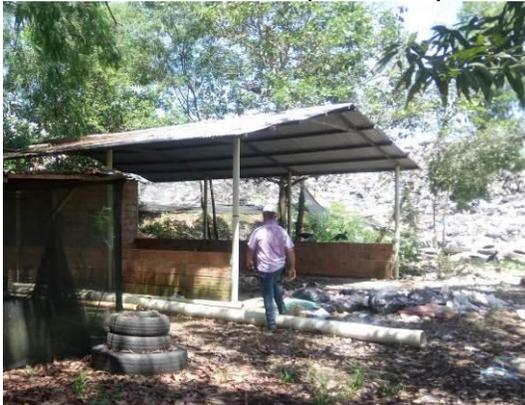
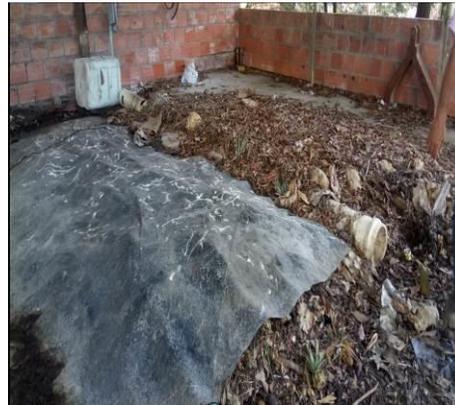
Por otra parte, se observó que se cuenta con infraestructura para adelantar las actividades de lombricultura. Sin embargo, la misma no está en funcionamiento y adicionalmente existe una estructura que se destina a compost, al respecto se apreciaron dos pilas de las cuales señaló el prestador que lo operarios efectúan el volteo, no obstante, no se lleva registro de la actividad, el producto de esta actividad se emplea al interior del sitio de disposición final.

Foto 35 Infraestructura para Compost

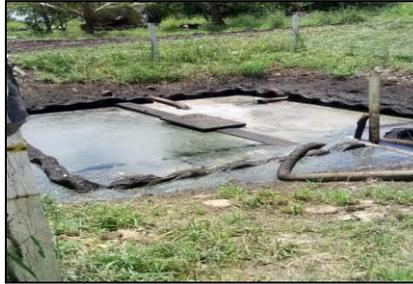
Actualmente, se tiene una caja de bombeo de 50 m³ y una piscina de 3.264m³, este última presenta una estructura de techo con la cobertura en plástico roto del cual algunos de los pedazos se encuentran al interior del mismo, la geomembrana se aprecia con burbuja en uno de los puntos, el sistema empleado por el prestador corresponde a la recirculación y evaporación de los lixiviados.

Foto 38 Caja de bombeo lixiviados

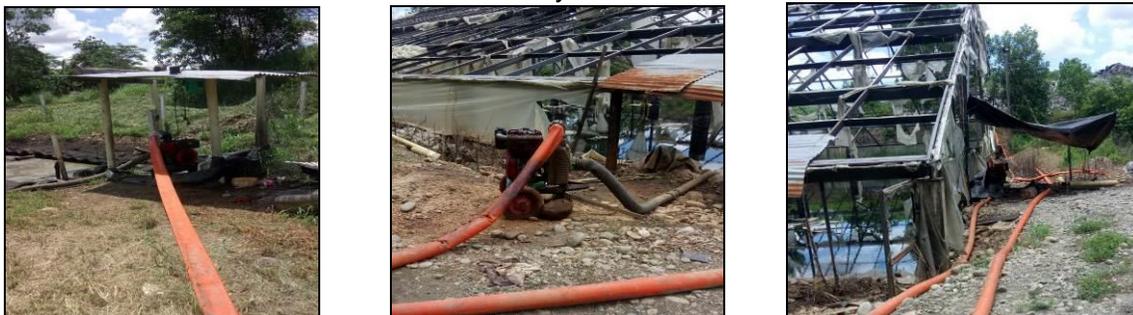
De conformidad con los datos suministrados en campo, el prestador realiza la recirculación de lixiviados a las celdas 11 y 12 para tal fin se tienen 4 motobombas de 3" de diámetro y de 12 HP las cuales funcionan con motor diésel.

Fotos 41 y 42 Motobombas

Se señala que no se lleva un registro diario de caudal de ingreso de la piscina de lixiviados, así como tampoco el volumen de ocupación de las mismas. Sin embargo, se aforan las motobombas mensualmente, así mismo se lleva un registro de tiempo de bombeo diario. No

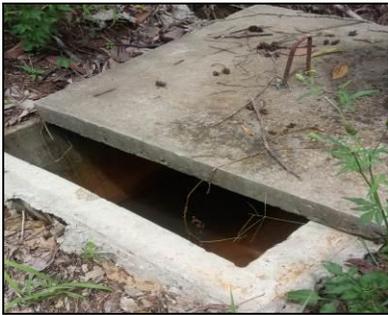
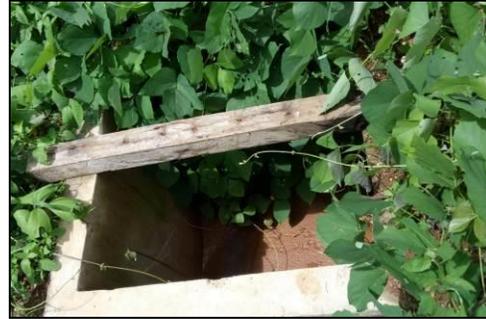
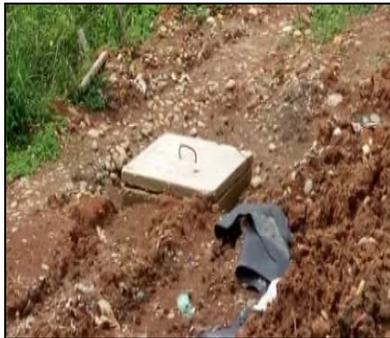
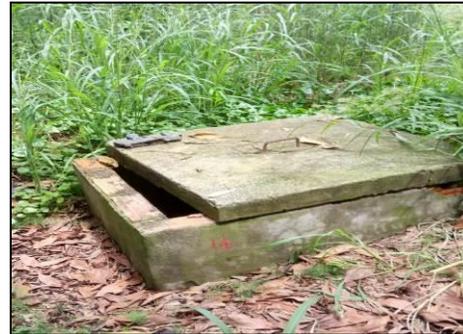
Fotos 43, 44, 45 y 46 Cajas de inspección de lixiviados
